BGreen-it - Sedum 100  
Taklutning - 0-10° - inspektionsbox

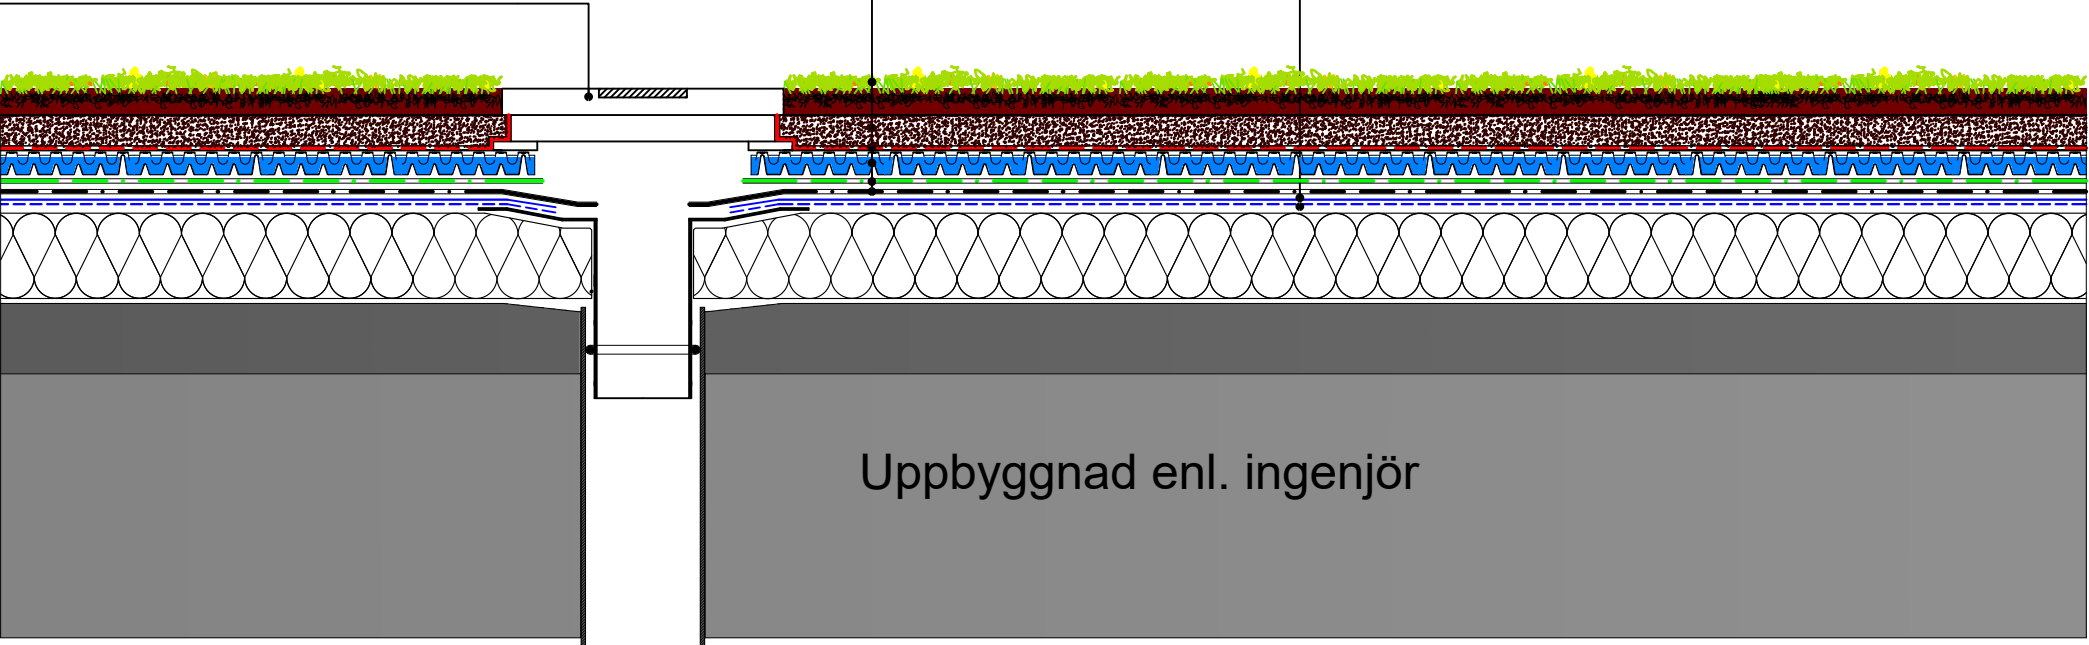
11/a

| BG Premium sedummatta eller sedumskott | 30 mm |
| Extensivt jordsubstrat, SEM | 40 mm |
| Filterduk, VLF 150 | 1 skikt |
| Dränerings- och vattenreservoar, DiaDrain 25H | 25 mm |
| Fuktbevarende skyddsduk, VLU 300 | 1 skikt |
| Rotspärrsfolie, LDR 400 | 1 skikt |

Vattentätt membran, fall 1:40

| Tätskikt | 1 skikt |
| Underlagspapp | 1 skikt |

Inspektionsbox - KSE 06
